### **Laga kraft besked för detaljplan för del av Simrishamn 2:77 i Simrishamn, Simrishamns kommun, Skåne län**

## Detaljplan för del av Simrishamn 2:77

### PLANBESKRIVNING

**BULLERSKÄRM FÖR SKOLBYGGNAD  
VID STATIONSOMRÅDET, SIMRISHAMN**

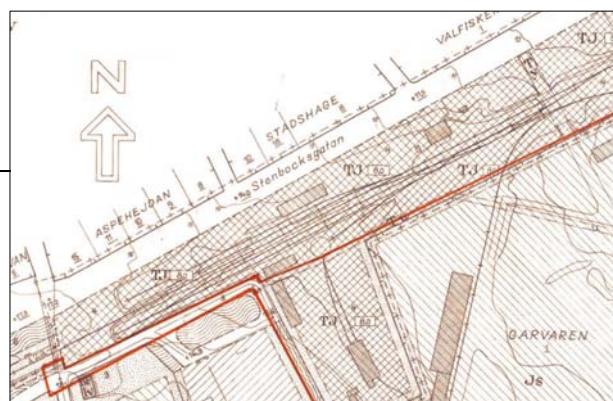
B. Utdrag ur gällande detaljplan för stationen, spårområdet och Stenbocksgatan. (Planbeteckning 1181K-A44: Förslag till stadsplan för stationsområdet och del av Stadsägan 3 från 1952). Marken är planlagt som järnvägsändamål och gata. Rödmarkerad mark har ersatts i detaljplanen nedan (C.) Även detaljplan A. har ersatt del av planen

En mindre del av planområdet i sydväst omfattas av Förslag till stadsplan för stationsområdet och del av Stadsägan 3 från 1952, den angränsar också till planområdet från norr, söder och öster och anger kvartersmark för järnvägsändamål samt allmän gata för Stenbocksgatan inklusive parkeringen och gång- och cykelvägen intill (illustration B). Området söder om järnvägen (illustration C) är planlagt för park, väg och småindustri.

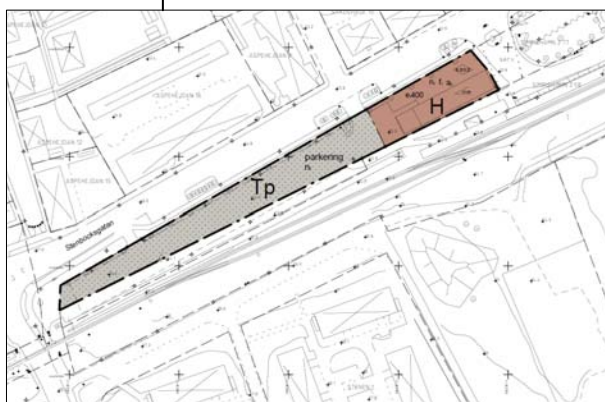
A. Utdrag ur gällande detaljplan för Godsmagasinet. (Planbeteckning 1291-P3117: Detaljplan för del av Simrishamn 2:77) som har ersatt delar av detaljplanerna från 1952 ovan. Planen anger handelsändamål och kvartersmark för parkering

För största delen av planområdet gäller detaljplan för del av Simrishamn 2:77 fastställd 2012-02-20 som anger handelsändamål samt kvartersmark för parkering (illustration A).

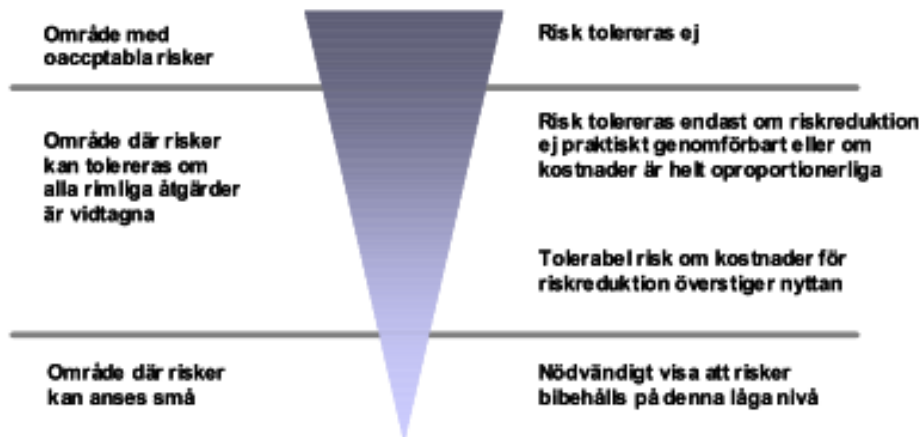
Figur 1. 1 Princip för uppbyggnad av riskvärderingskriterier (Räddningsverket, 1997).

Riskvärderingen gör ett ställningstagande kring huruvida riskerna kan anses vara tolerabla, tolerabla med restriktioner eller inte tolerabla. Denna princip beskrivs översiktligt i nedanstående figur.

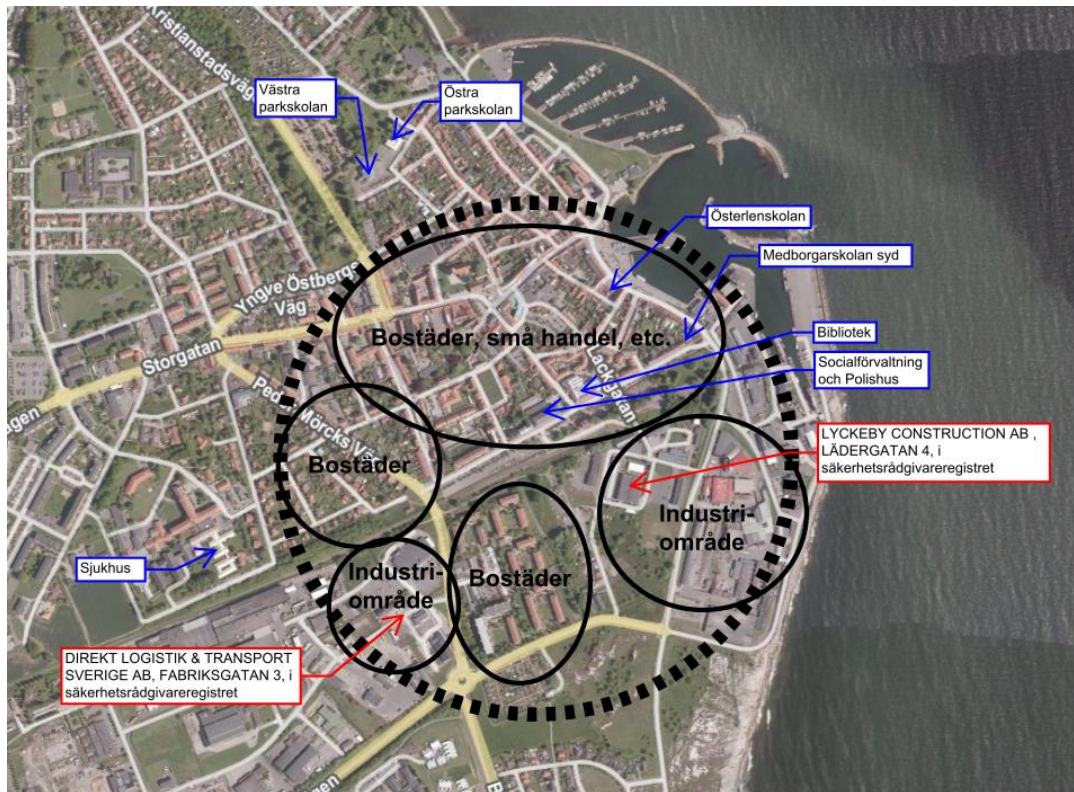
Figur 7.3 Inventering av område för beräkning av samhällsrisk

Söder om järnvägen finns både bostadsområden och industriområden. Bostadsområdet är beläget strax sydväst om stationsbyggnaden och utgörs av flerbostadshus i cirka tre till fem plan, i anslutning till detta område finns även en större matbutik. De industriområden som idag finns belägna söder om järnvägen består av låga byggnader med stora outnyttjade tomtor. Se nedan.

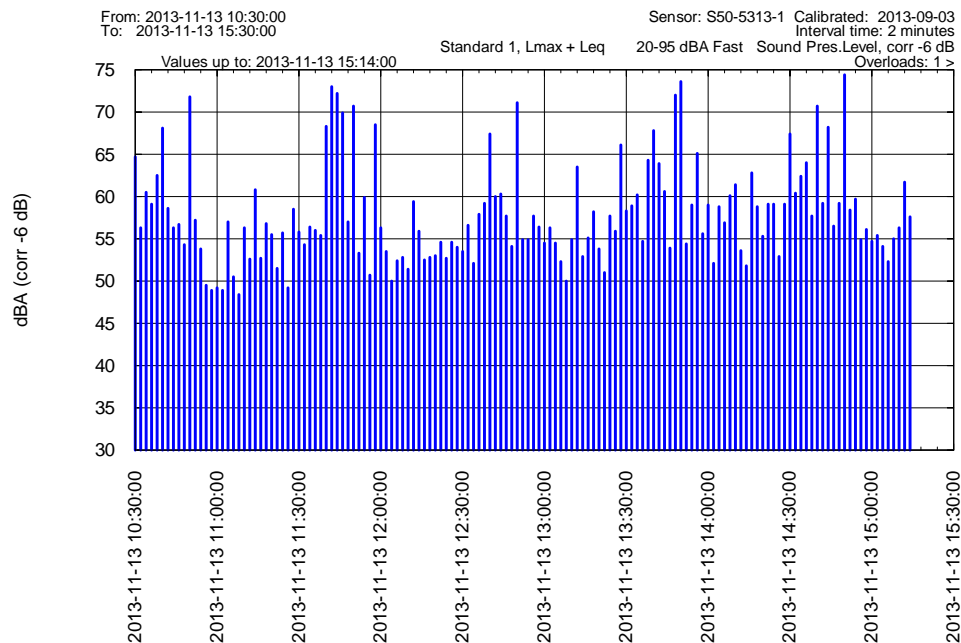
Figur 3. Uppmätt maximal ljudnivå i intervall om 2 minuter. Uppmätt värde är frifältskorrigerat.

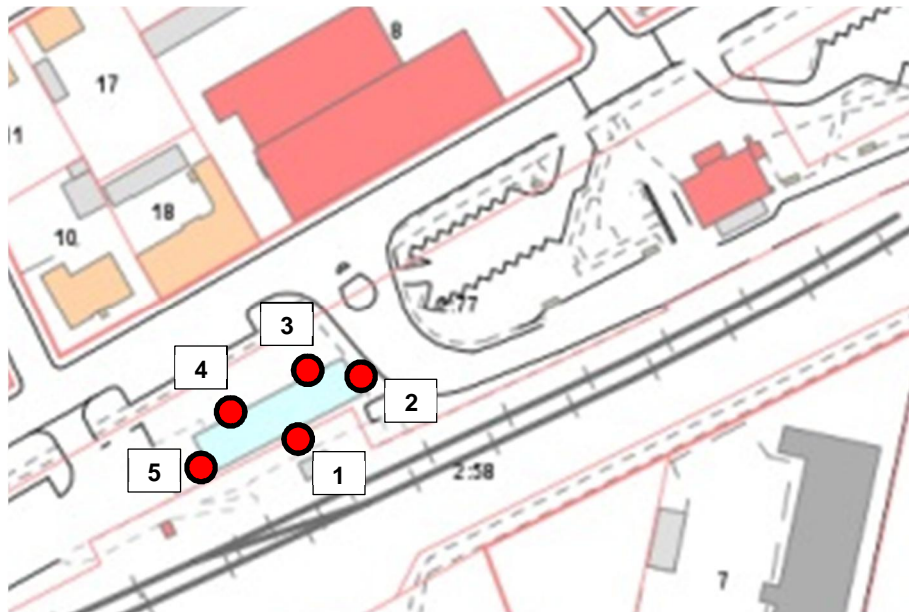
Figur 6. Beräkningspunkter utmed fasaden.

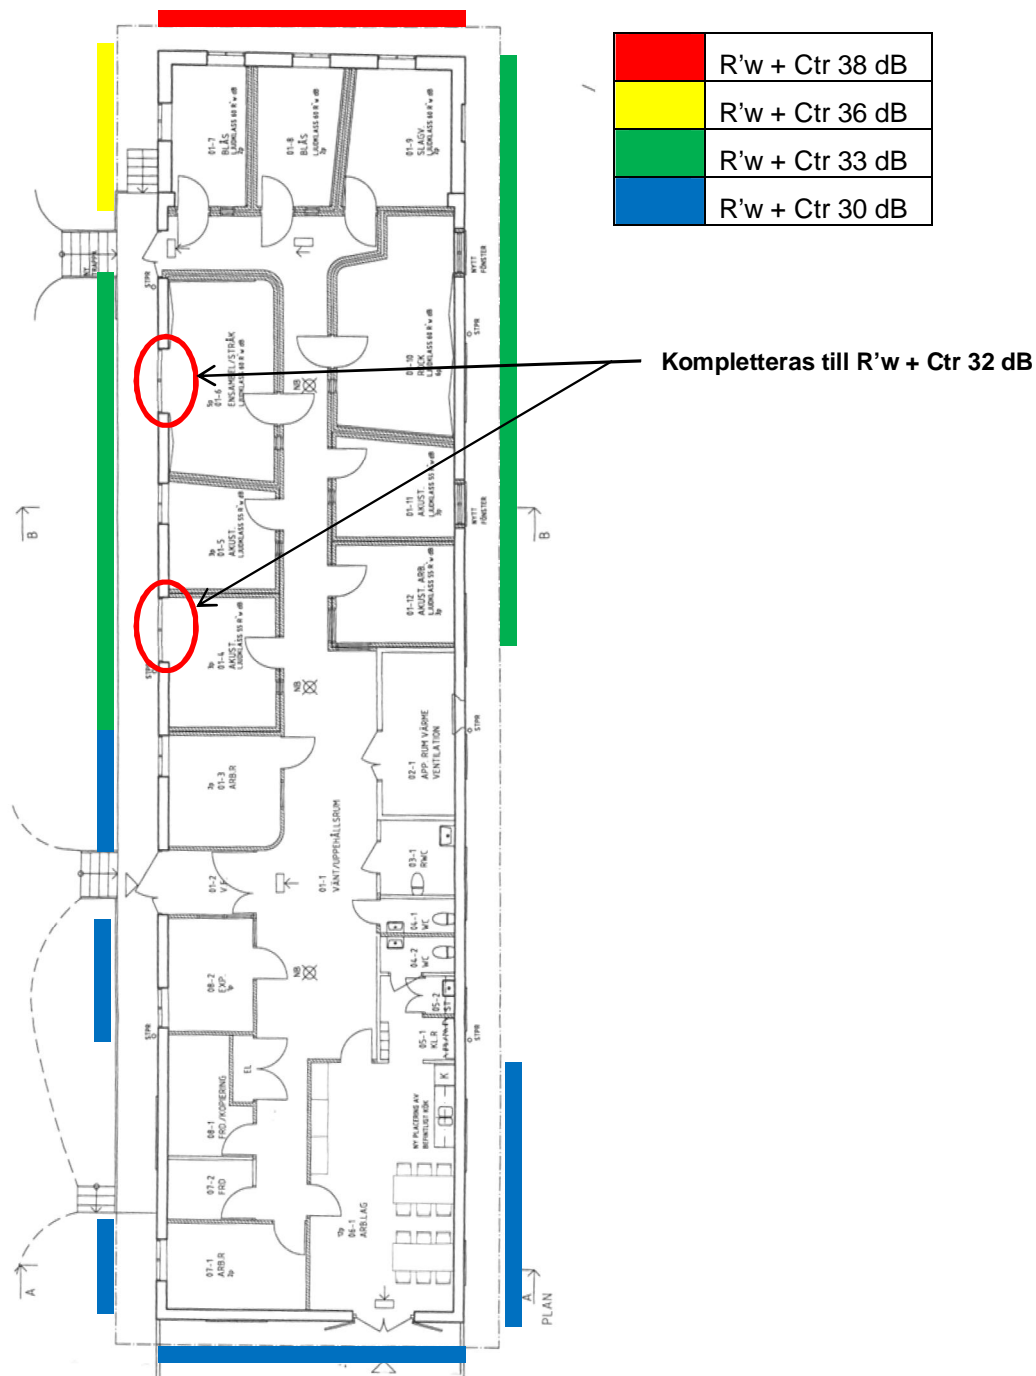
## Bilaga 2 – Erforderlig fasadisolering

Figuren visar erforderlig fasadisolering, baserat på bullemnivån utanför fasad, samt krav ställt på nivån inomhus i respektive utrymme. För utrymmen människor vistas tillfälligt, t.ex. WC och kopieringsrum, bedöms befintlig konstruktion tillräcklig. Som minsta fasadisolering för utrymmen som människor vistas mer än tillfälligt i har  $R'w + Ctr$  30 dB valts. Generellt ska yttervägg med träpanel kompletteras med 2 lager gips på insidan samt att glaspartierna kompletteras.
